Provpunkter i Trosaåns Avrinningsområde

Pågående provtagning

Denna sammanställning är utförd 2012-13 av Weronica Klasson på uppdrag av Trosaåns vattenvårdsförbund.

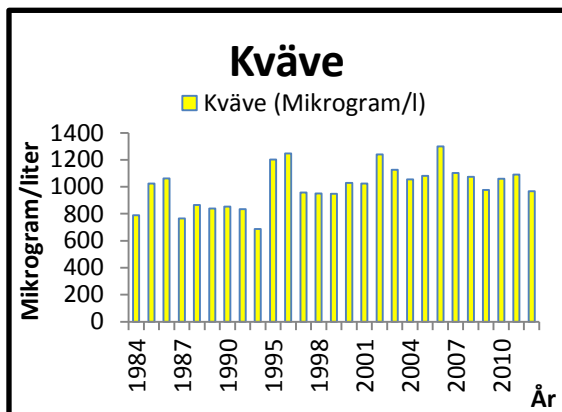
Diagrammet visar ett medel av kvävehalten under åren 1984-2012 i mikrogram/liter.

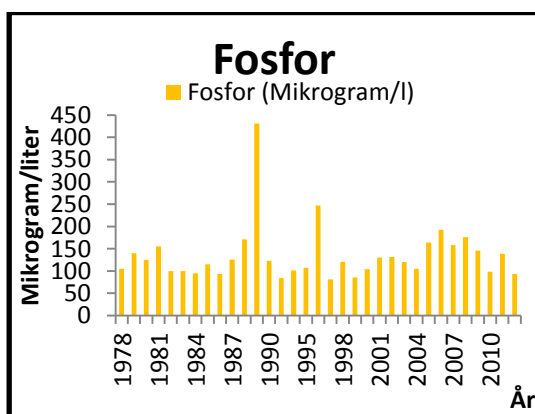
Diagrammet visar ett medel av fosforhalten under åren 1978-2012 i mikrogram/liter.

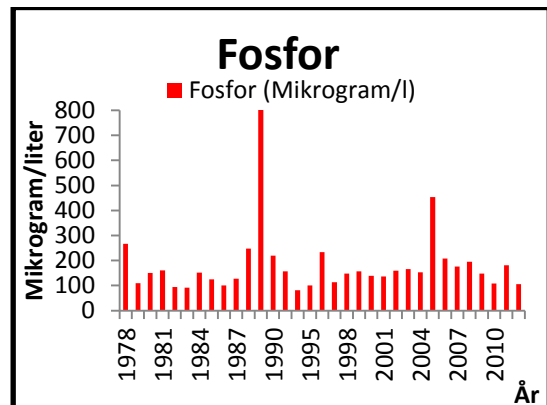
Diagrammet visar ett medel av fosforhalten under åren 1978-2012 i mikrogram/liter.

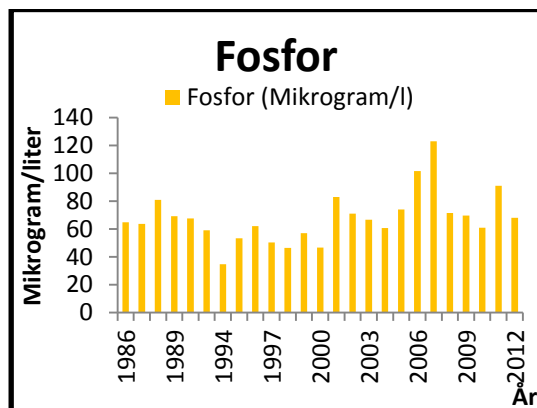
Diagrammet visar ett medel av fosforhalten under åren 1986-2012 i mikrogram/liter.

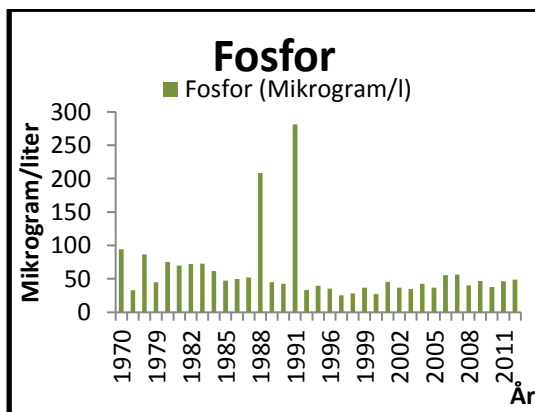
Diagrammet visar ett medel av fosforhalten under åren 1970-2012 i mikrogram/liter.

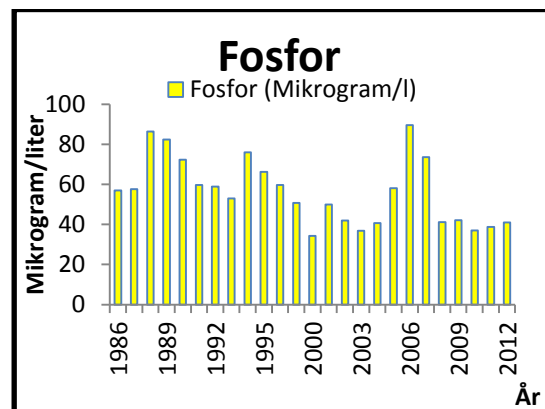
Diagrammet visar ett medel av fosforhalten under åren 1986-2012 i mikrogram/liter.
